東京電力 福島第一原子力発電所 1～3号機の炉心損傷状況の推定について

平成23年11月30日
東京電力株式会社

概要

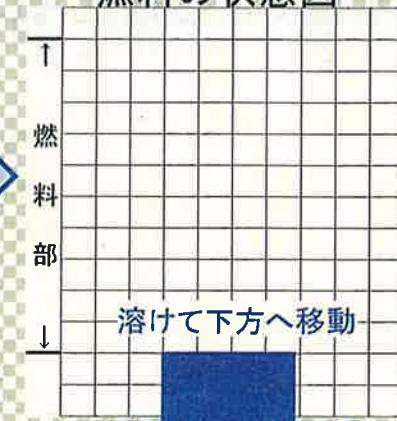
地震発生約15時間後
燃料の状態図

- 解析の結果、燃料は地震発生前の位置から溶融して下方に全て移動したと評価。
- 損傷燃料によって、圧力容器の破損も発生している可能性が高いと評価。

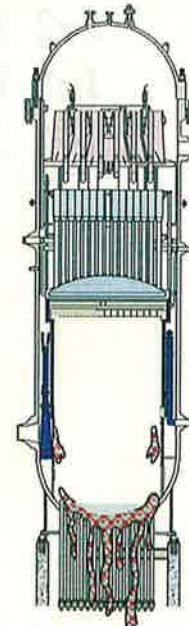
燃料が溶けて下方に
移動した圧力容器内のイメージ

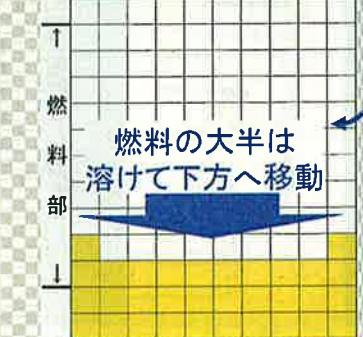
- 水位計の不確かさを考慮した保守的なシナリオでは、燃料の大半は原子炉圧力容器下部に溶融して移動したと評価。
- 水位計の指示値を基にしたシナリオでは、燃料は損傷したもののはほとんどは元の炉心位置に残っていると評価。

①保守的な解析による
地震発生約109時間後

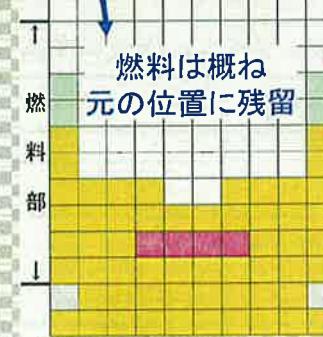
②指示値どおりの解析による
地震発生約1週間後

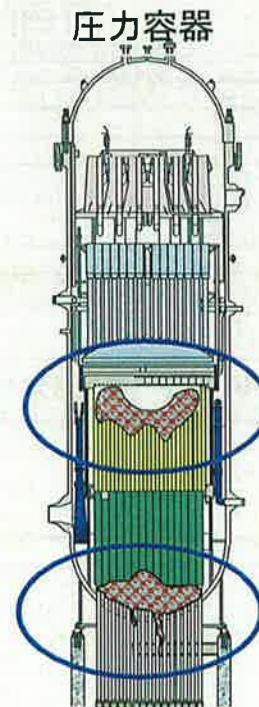
①保守的なシナリオにより
燃料が溶けて下方に移動した
圧力容器内のイメージ

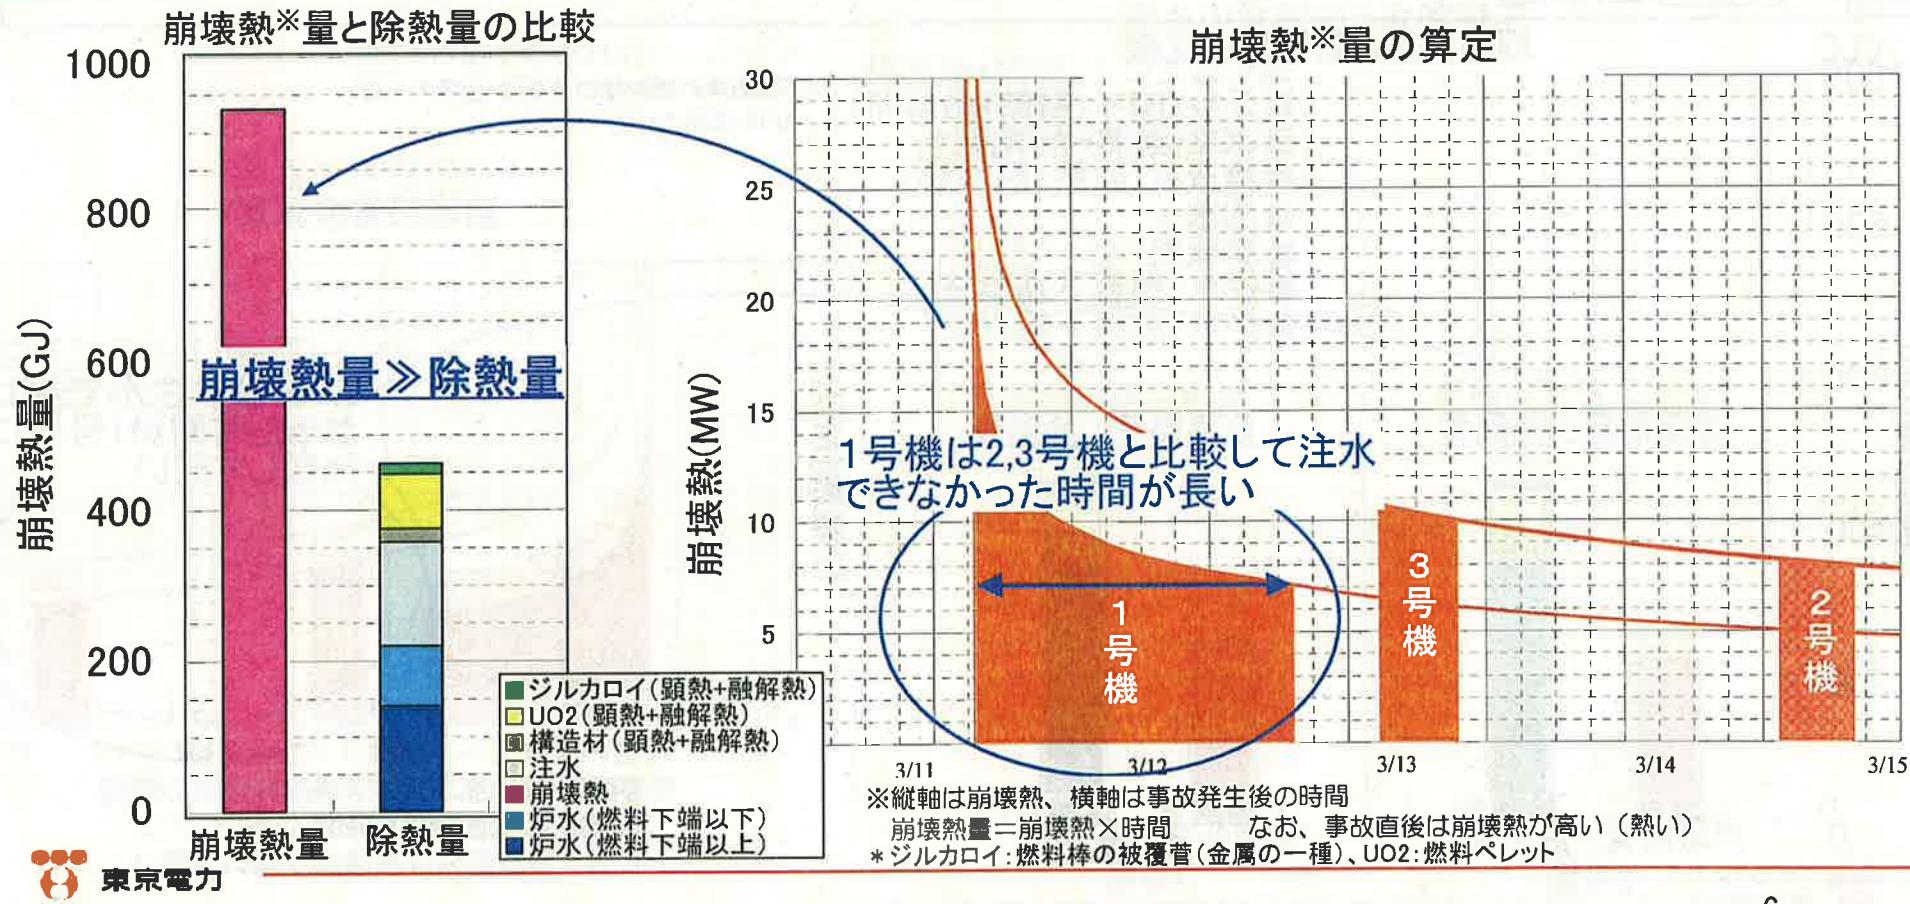
- 1号機では海水注入が開始されるまでの間、原子炉で発生した熱量（崩壊熱※量）は、圧力容器内に存在していた水や圧力容器構造材などによる吸收可能な熱量（除熱量）を大きく上回った。※放射性物質が、放射線を出して別の物質に変わっていく現象を放射性崩壊と言い、それに伴って発生する熱のこと
- 結果、高温で溶融した燃料は、圧力容器下部に全て移動した後、圧力容器を損傷しながら、格納容器に相当量滴下していったと推定。

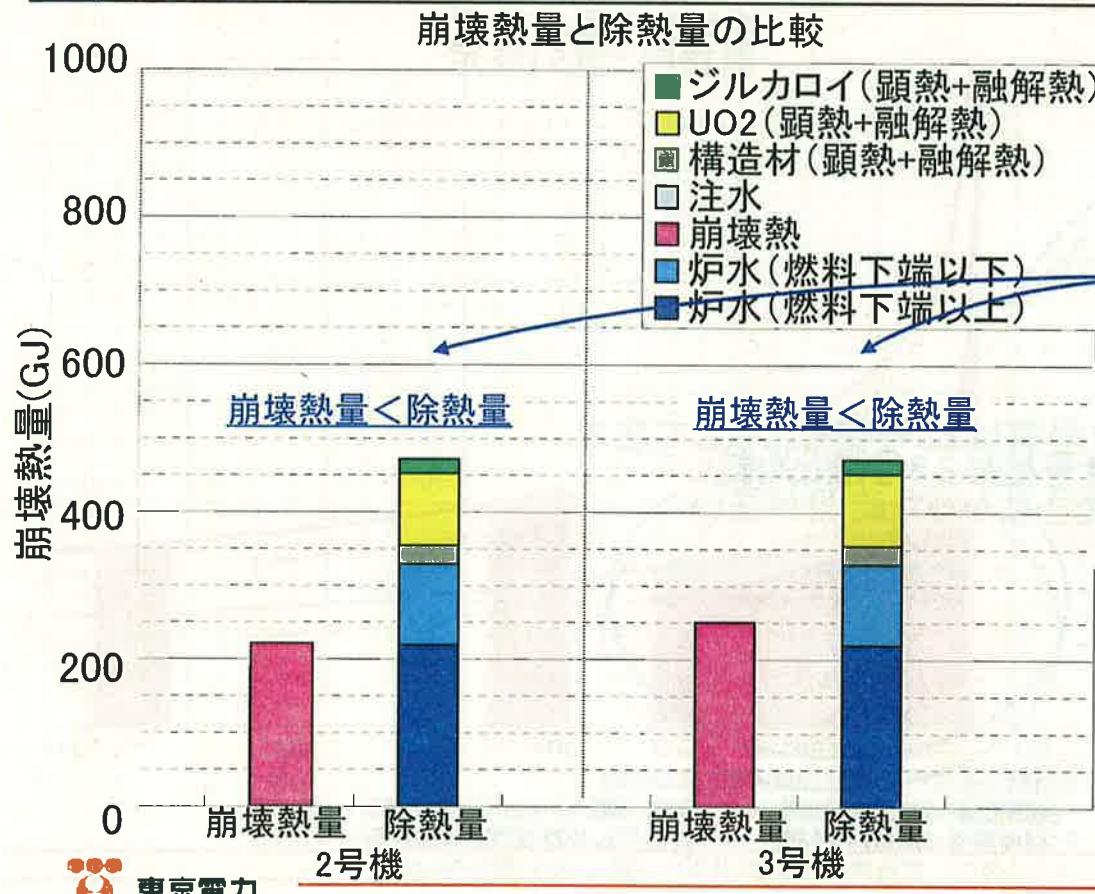
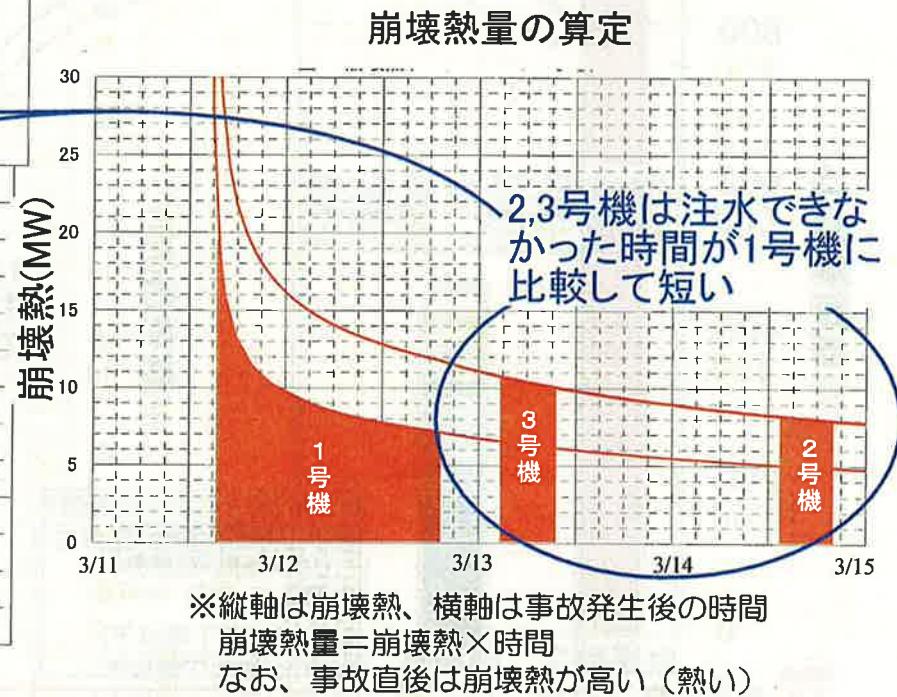
- 2,3号機における注水が停止している間の崩壊熱量は、圧力容器内に既に存在していた水が蒸発することにより吸収できる程度であった。
- 結果、水に接していなかった一定量の燃料が溶けて圧力容器下部に移動した可能性はあるが、多量の燃料が格納容器底部に滴下するような圧力容器の大きな損傷は生じていないと推定。

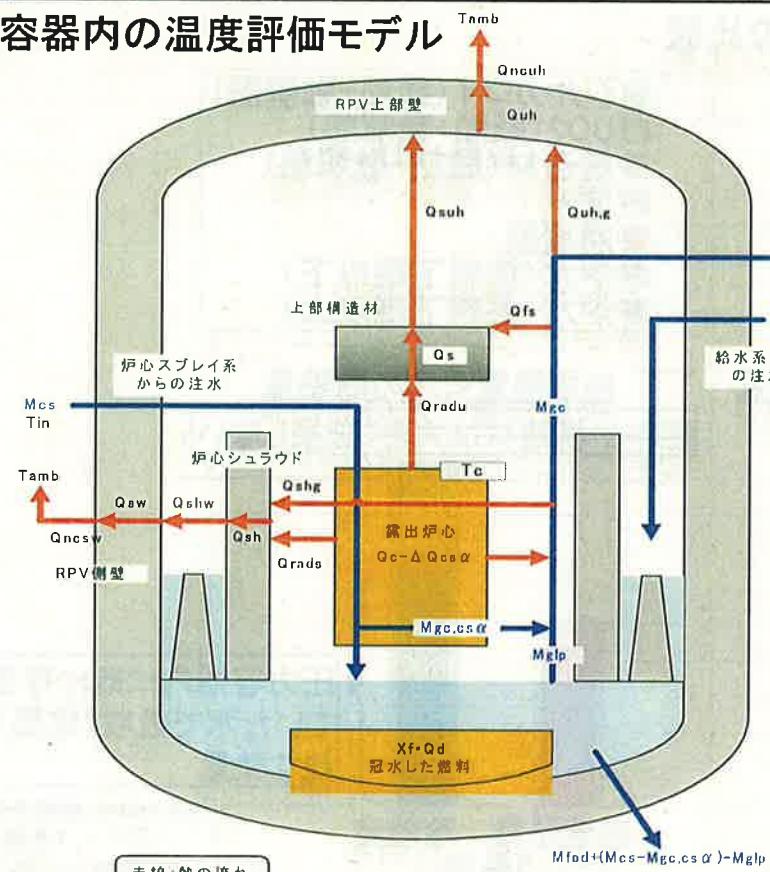
圧力容器内の温度評価モデル

- 注水量や崩壊熱から、測定された原子炉圧力容器の温度分布を再現するよう、燃料が存在する位置を推定した結果（10月10日時点）、2, 3号機とも、露出炉心の割合は3%程度以下と評価され、燃料の大半は原子炉圧力容器下部または原子炉格納容器内で冠水している状態と推定。

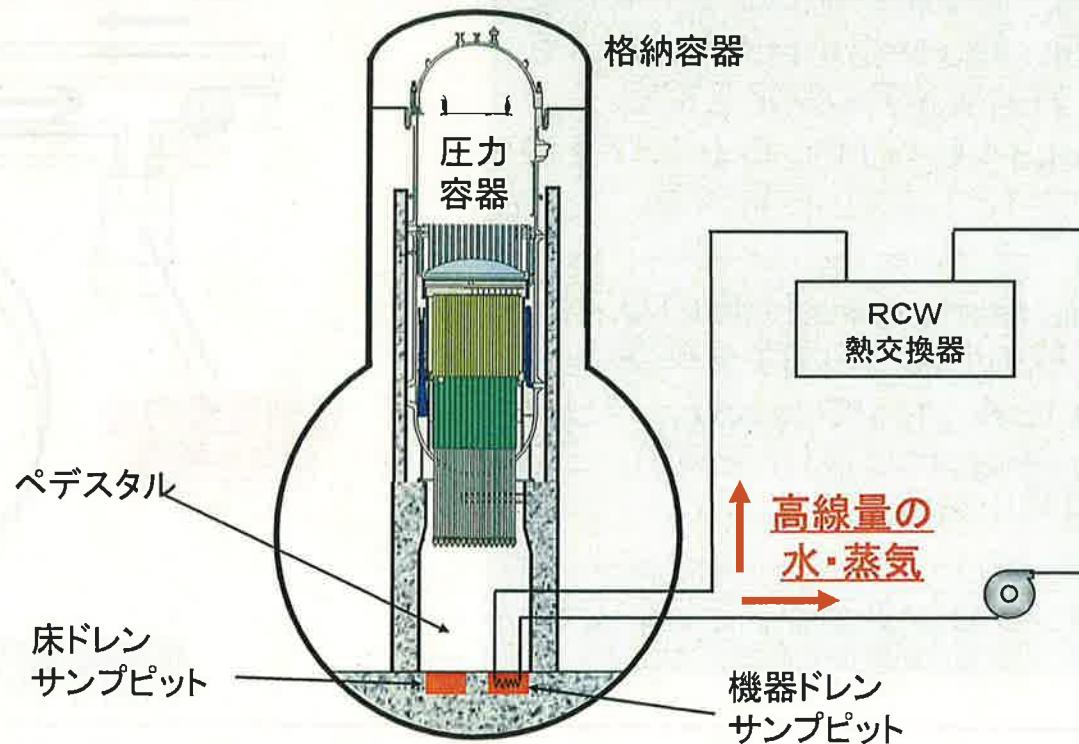
- 原子炉建屋1階北東に敷設された原子炉補機冷却系（RCW）配管において、高線量（220～260mSv/h）が計測（5月5日）されたが、圧力容器から滴下した高温の燃料が格納容器内に落下した場合、ペデスタル下部の機器ドレンサンプ坑内に敷設された冷却用のRCW配管が損傷して、放射性物質を含む高線量の水・蒸気が配管内に移行する可能性があることと合致する。
- 一方、RCW配管損傷により配管内の水が格納容器内に入ることで、溶融燃料の冷却に寄与した可能性も有りうる。

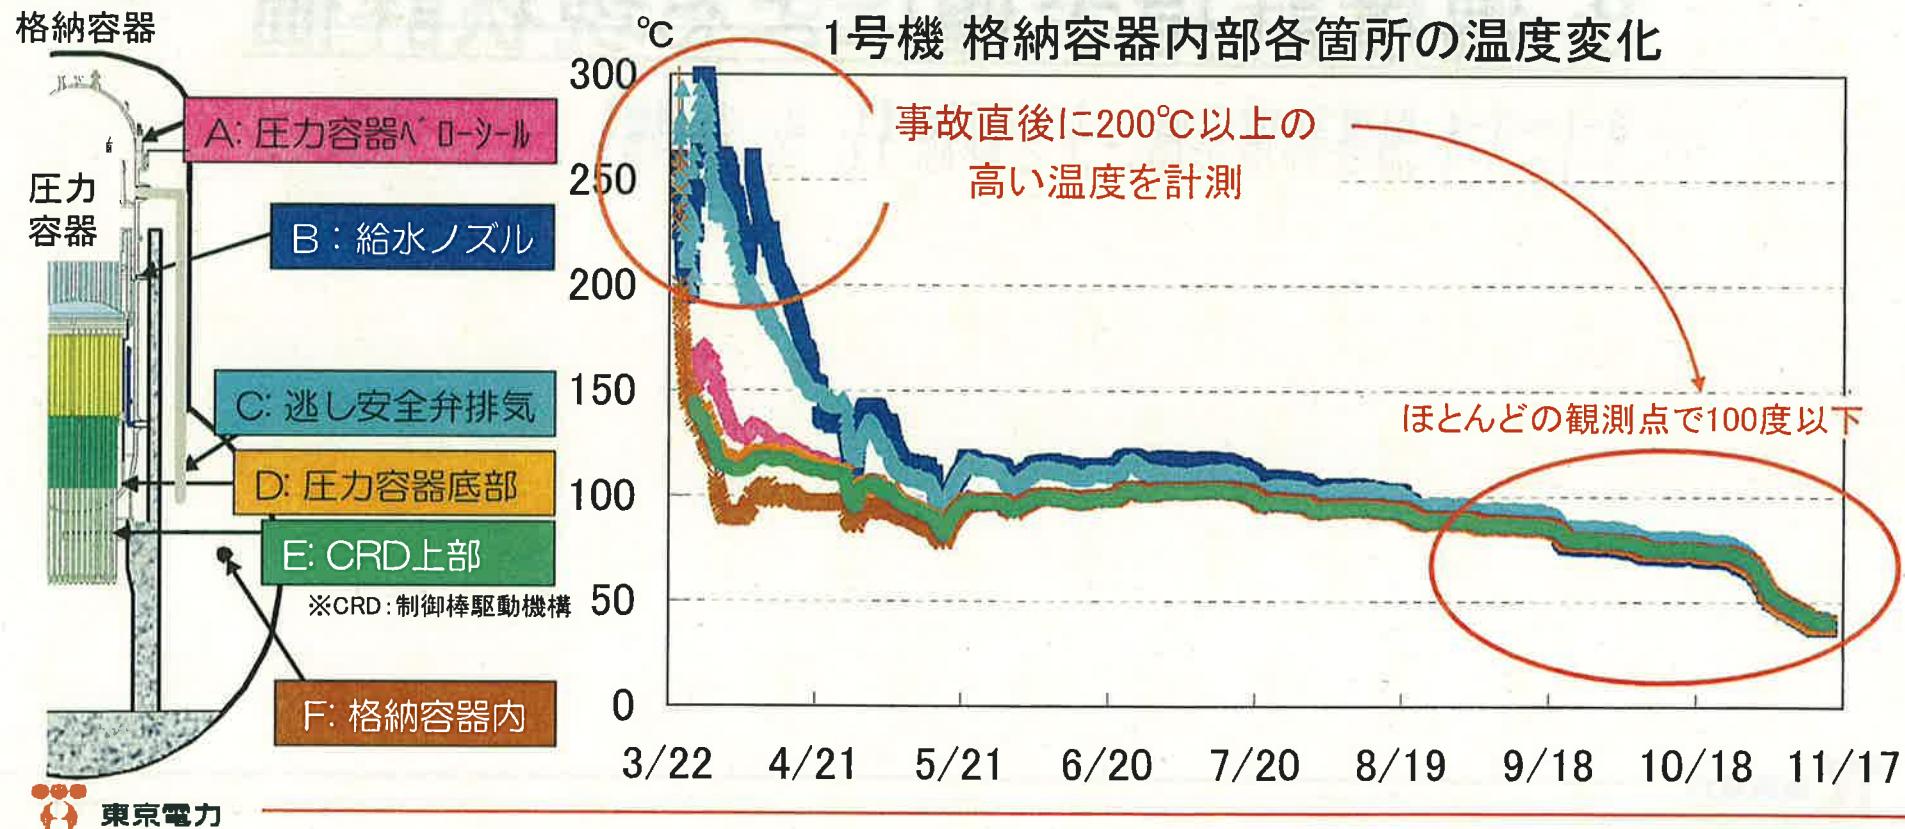
- 事故直後は高い温度を計測したが、8月以降はほとんどの測定点で100°C以下に低下
▶ 現在は、格納容器の底部に滴下した燃料も含め、十分に冷却されている状態にあると評価

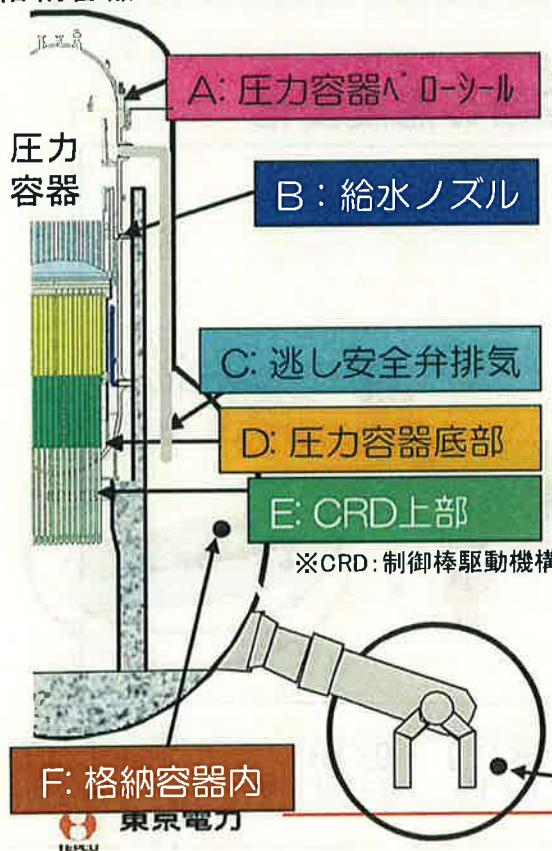
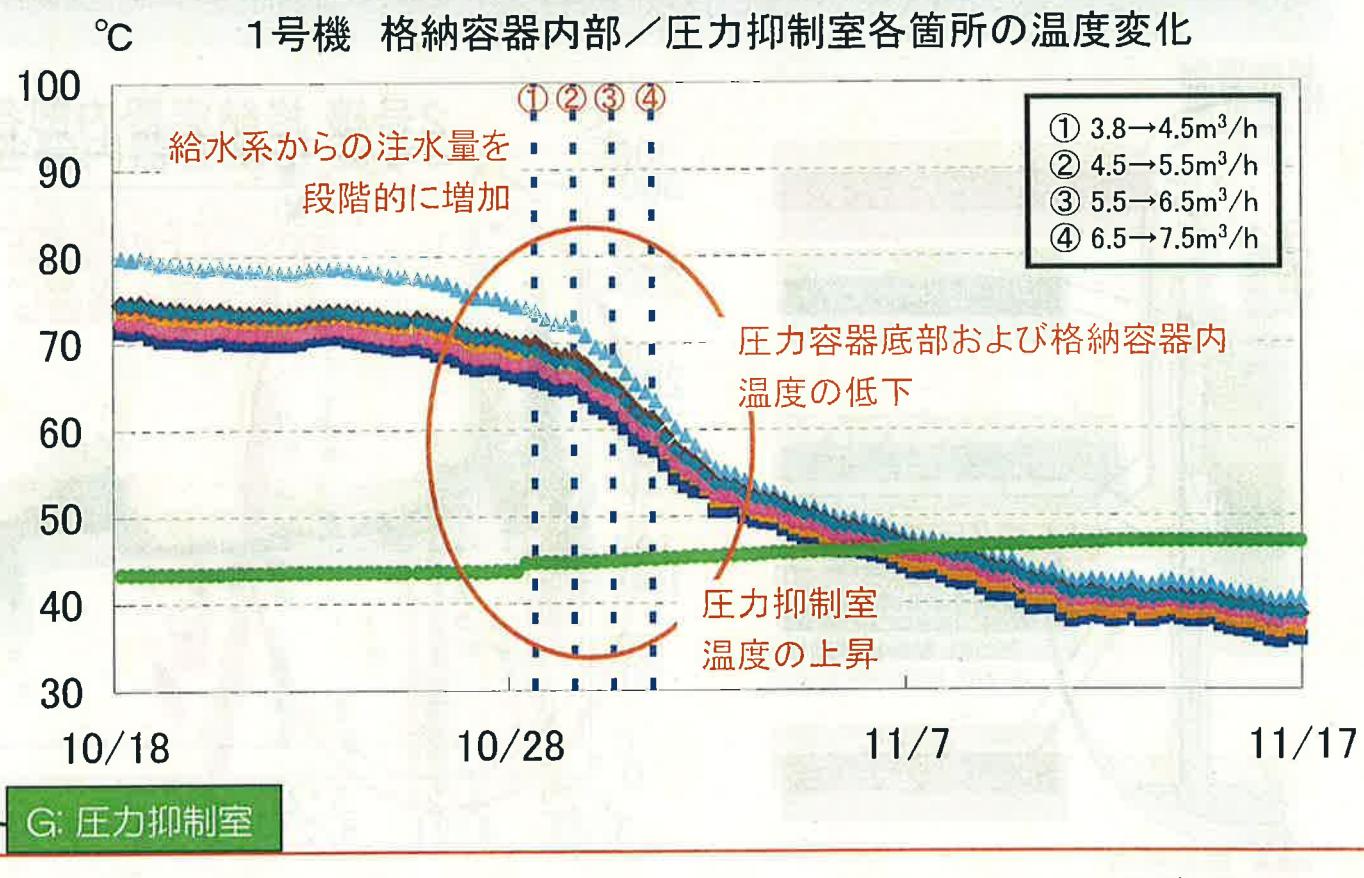
- 給水系からの注水量増加（10月28日）に伴い、圧力容器底部および格納容器内温度が低下するとともに、圧力抑制室の温度が上昇
 - ▶ 温度の低下に伴い、蒸気量が減少した分、燃料を冷却することで熱せられた水の量は増加し、その水の流入により圧力抑制室の温度は上昇
- 温度変化の挙動から、注水した水は溶融燃料の冷却に寄与と推定

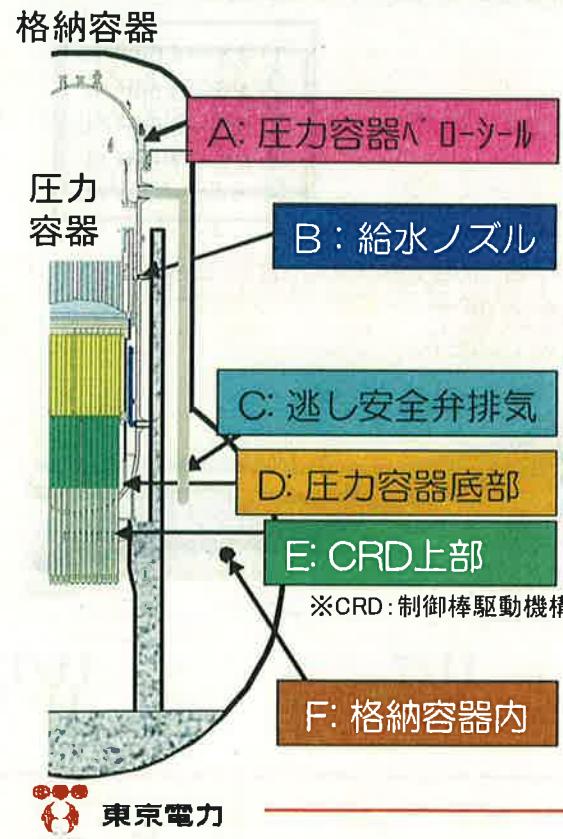
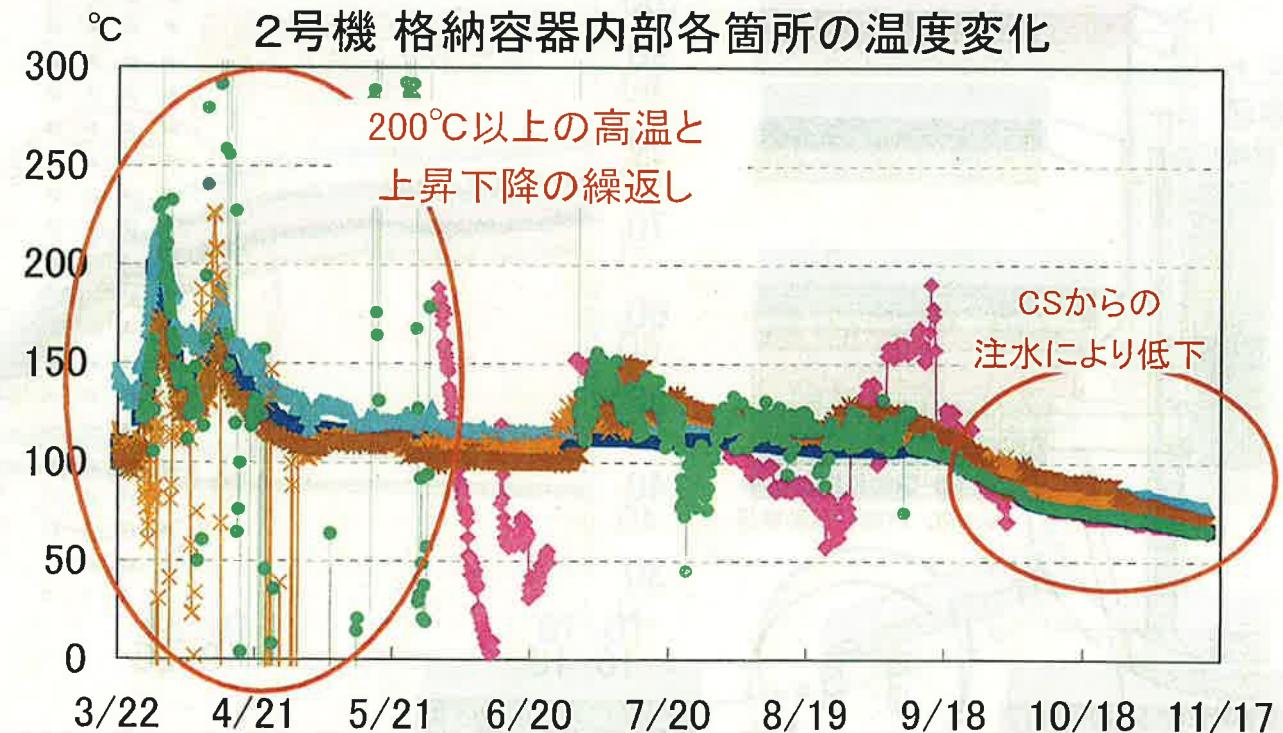
- 5月末頃まで200°C以上の高温を含む上下動を計測していたが、給水配管に加え、圧力容器の中心部に上部から直接水を噴霧できる炉心スプレイ系配管（CS）からの注水開始（9月14日）した後、ほとんどの観測点で100°C以下に低下
 - ▶ 圧力容器内に大半の燃料が残っており（格納容器底部にはほとんど滴下していない）、それが十分に冷却されていると評価

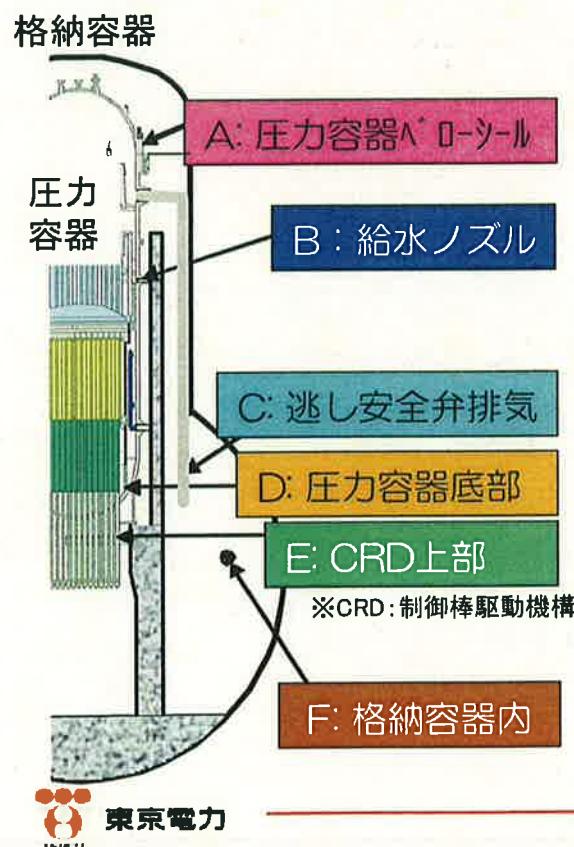
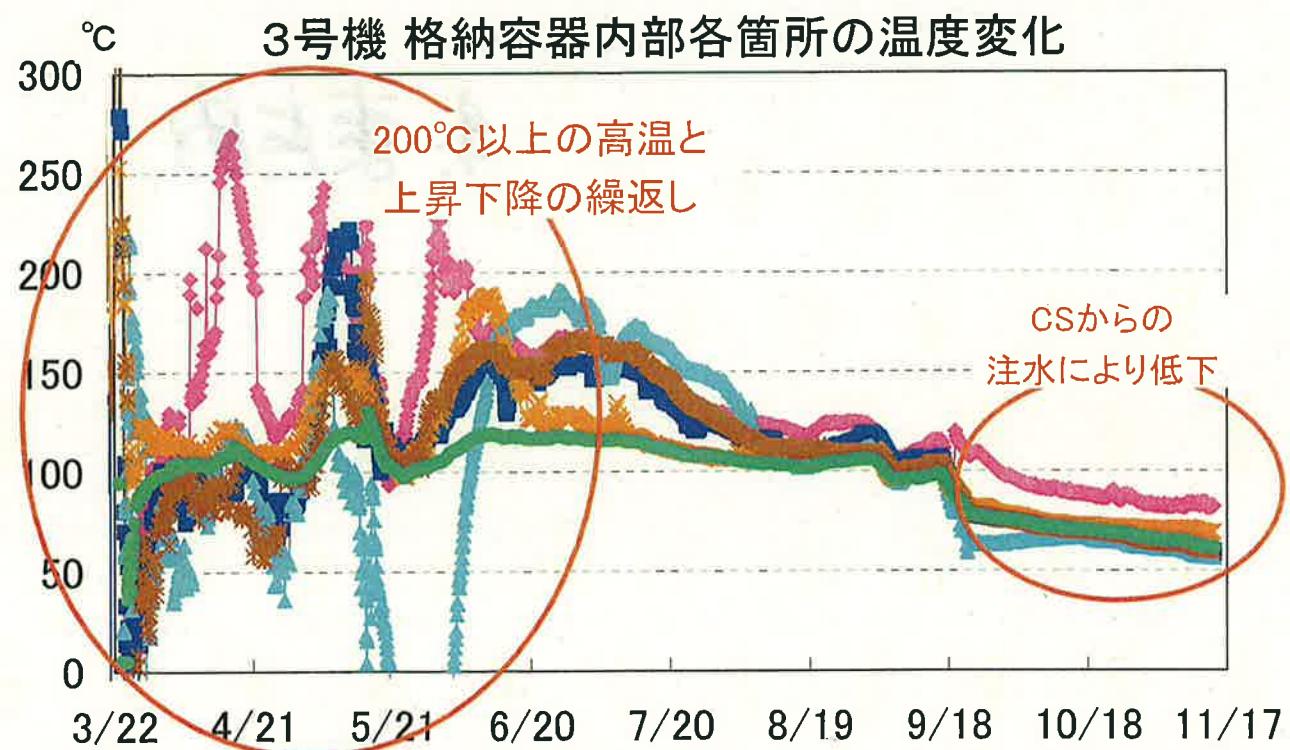
- 6月末頃まで200°C以上の高温を含む上下動を計測していたが、給水配管に加え、圧力容器の中心部に上部から直接水を噴霧できる炉心スプレイ系配管（CS）からの注水開始（9月1日）した後、ほとんどの観測点で100°C以下に低下
 - ▶ 圧力容器内に大半の燃料が残っており（格納容器底部にはほとんど滴下していない）、それが十分に冷却されていると評価

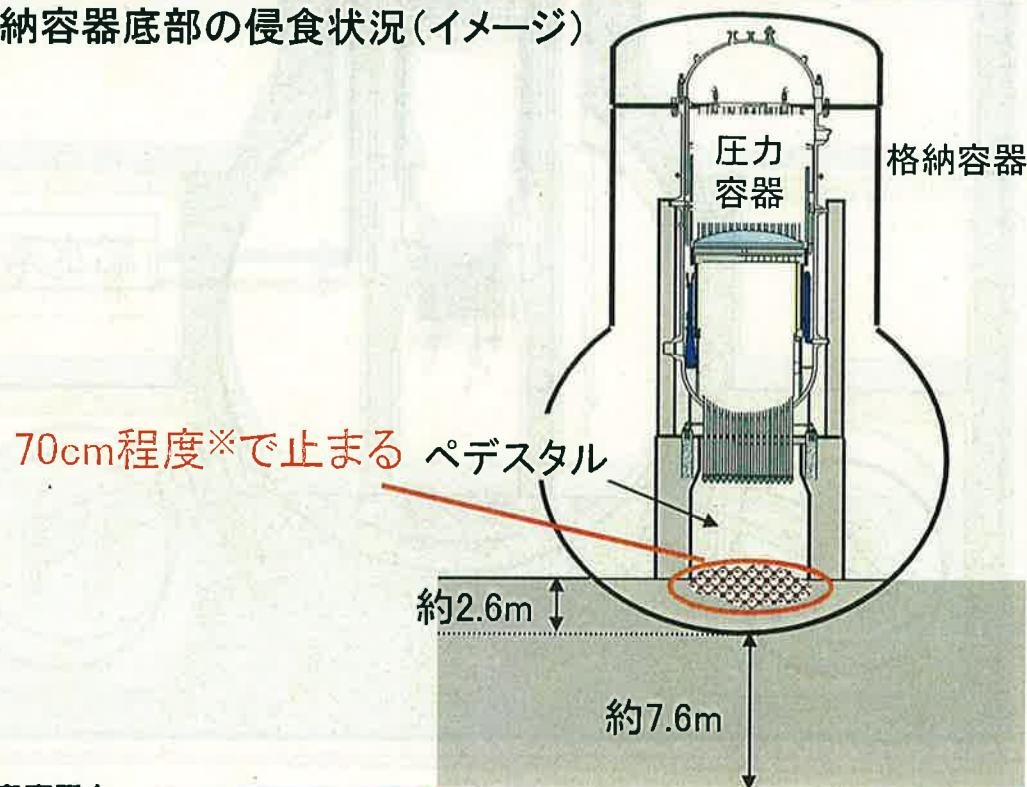
格納容器底部の侵食状況(イメージ)

- 格納容器底部に相当量滴下した溶融燃料は、格納容器底部にあるコンクリートを侵食している可能性があるが、現実的と考えられる条件で1号機のコア・コンクリート反応による侵食を解析コード(MAAP)で評価した結果、溶融した燃料による侵食は70cm程度※で止まるとの結果が得られた。
- また、格納容器内のガスサンプリング結果から、コア・コンクリート反応に起因すると考えられるガスは確認されておらず。現在進行形でコア・コンクリート反応が発生しているとは考えにくいと推定される。

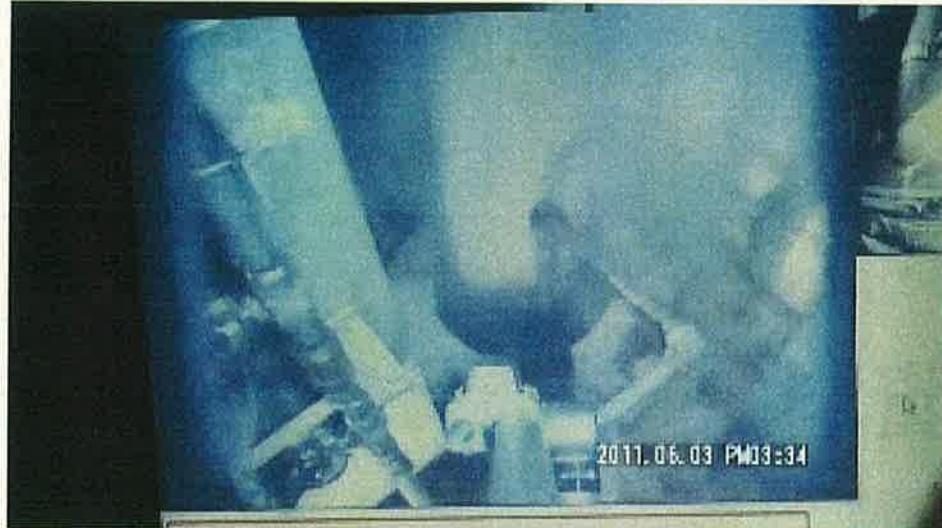
蒸気放出(6/3撮影)

1階床貫通部からの蒸気放出(6/3確認)は確認されず(10/13)

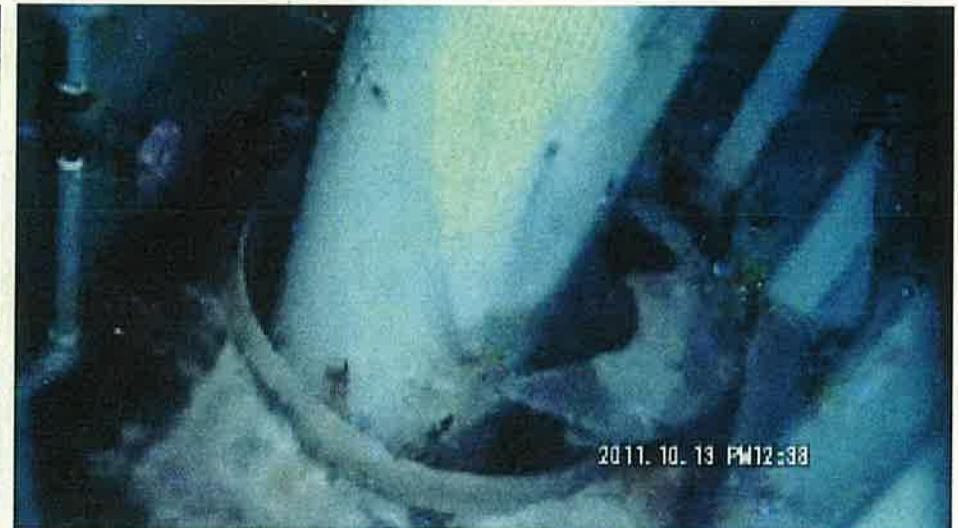
蒸気放出無し(10/13撮影)

蒸気発生は止まっているか、発生していても少量で、建屋に漏洩する前に凝縮
(冷却されている)

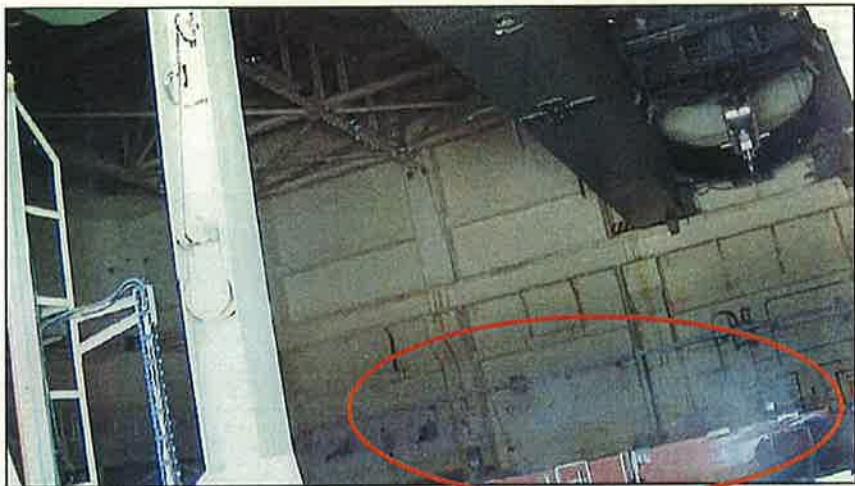
5階原子炉直上部からの状況:蒸気放出(9/17撮影)

- ・9月17日に確認された蒸気放出が10月20日時点で確認されず。
- ・加えて、10月20日には天井クレーンの塗装が急激にはげ落ちており、これは乾燥を示す現象(高い湿度にさらされた塗装の粘着力が落ち、乾燥した際に剥がれ落ちる現象)。

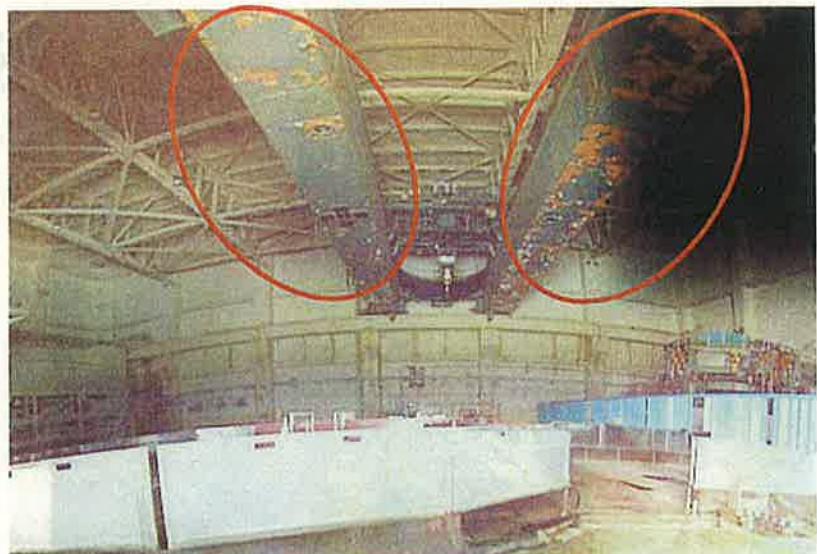
5階原子炉直上部の状況:蒸気放出無し(10/20撮影)

蒸気発生は止まっているか、発生していても少量で、建屋に漏洩する前に凝縮している(格納容器内は冷却されている)。

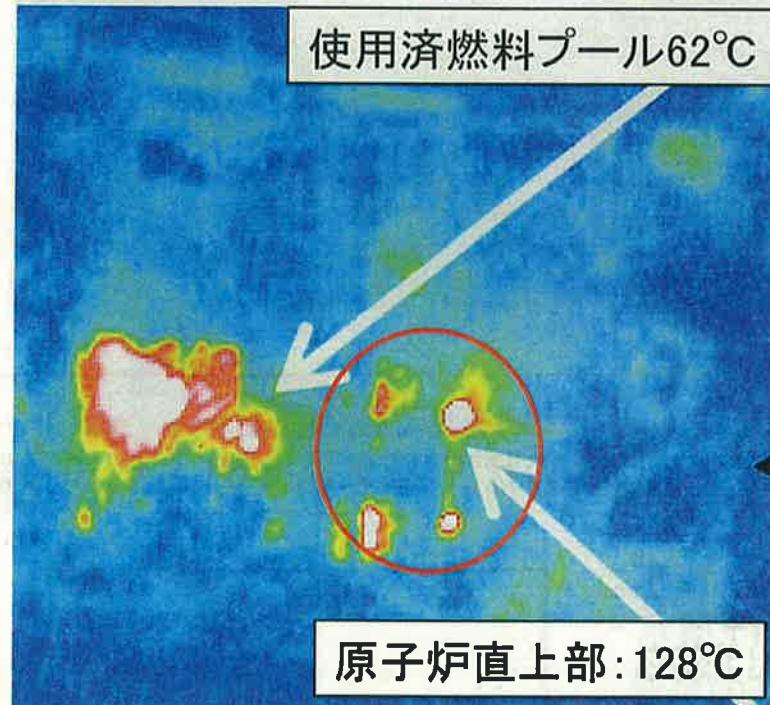
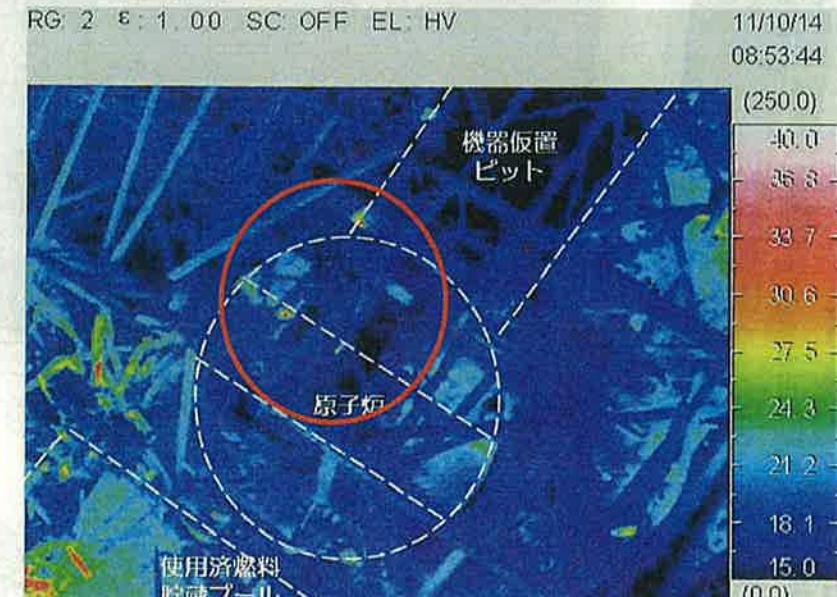
上空からのサーモモニター

10/14時点で温度の上昇が見られる点の数、影響の範囲が小さくなっている

蒸気放出の規模は小さくなっている(格納容器内は冷却されている)。
