東京電力 福島第一原子力発電所 1～3号機の炉心損傷状況の推定について

平成23年11月30日
東京電力株式会社

概要

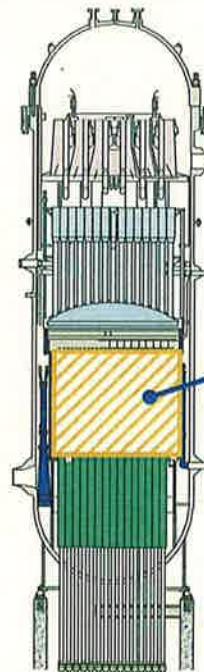
地震発生前の
圧力容器内のイメージ

- 解析の結果、燃料は地震発生前の位置から溶融して下方に全て移動したと評価。
- 損傷燃料によって、圧力容器の破損も発生している可能性が高いと評価。

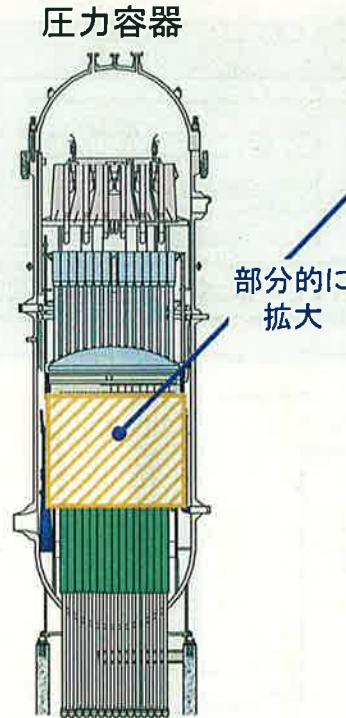
地震発生前の
圧力容器内のイメージ

- 水位計の不確かさを考慮した保守的なシナリオでは、燃料の大半は原子炉圧力容器下部に溶融して移動したと評価。
- 水位計の指示値を基にしたシナリオでは、燃料は損傷したもののはほとんどは元の炉心位置に残っていると評価。

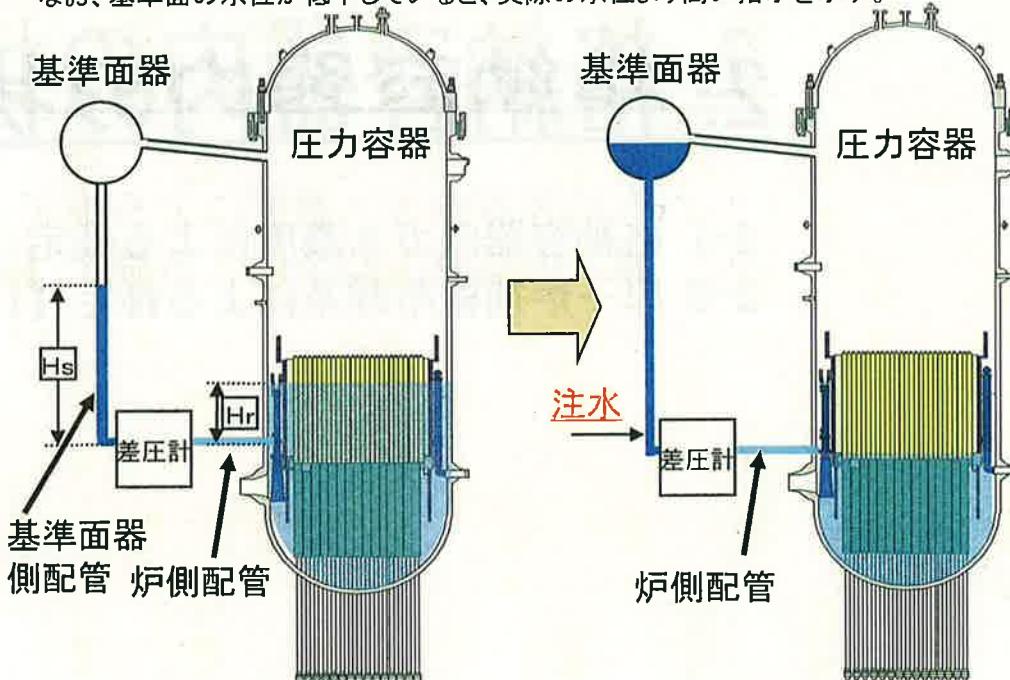
原子炉水位計の校正(イメージ)

- 原子炉水位計の校正の結果、1, 2号機ともに、元々の燃料位置に現在も水位が保たれず、**燃料が本来の位置に形状を保ったまま留まっている可能性が低い**こと、一方**2号機では、原子炉側の配管近傍に燃料（熱源）が存在する可能性がある**と推定。

- 5月11日、基準面器へ注水し原子炉水位計の校正を実施。
- 原子炉水位計は**燃料有効頂部よりマイナス5m以下**であると指示。

- 6月22日および10月21日、基準面器へ注水し原子炉水位計への水張りを実施。
- 仮設圧力計の指示値から**燃料有効頂部よりマイナス5m以下**と推定。
- 6月22日には原子炉側、基準面器側の両方の配管の水が短時間で蒸発。また、10月21日には炉側配管の水がゆっくりと蒸発。

事故後の減圧沸騰などで
基準面水位が低下
(水位を過大評価)

計装ラインから注水して
基準面を再形成
(正しい水位を指示)

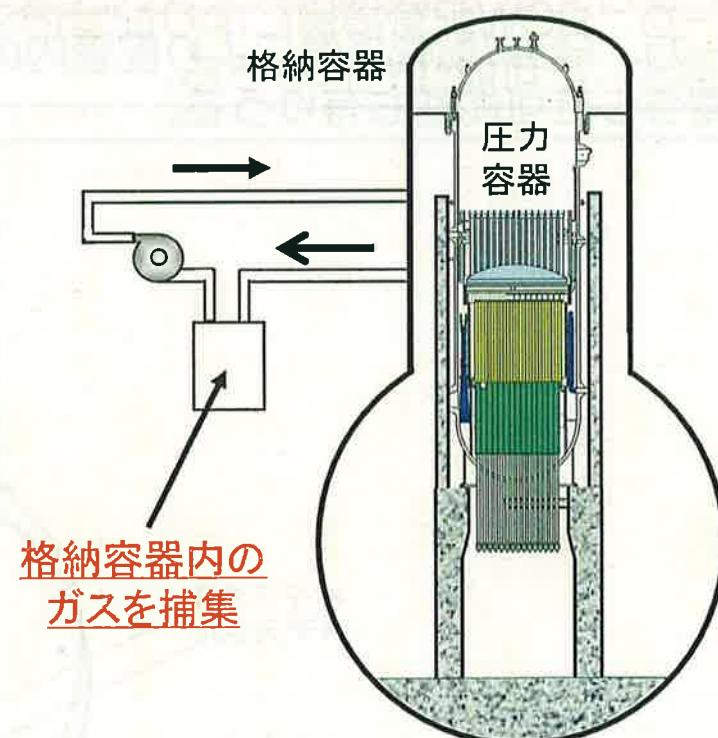
格納容器内のガス採取（イメージ）

- 原子炉格納容器内のガスを採取し、放射能濃度の測定を実施した結果、セシウム134, 137濃度について、損傷の程度が大きいと推定される1号機の方が2号機よりも大きく、圧力容器から格納容器へ移行（落下）している燃料の量が多いと推定。

- 9月14日、原子炉格納容器内のガスを採取し、放射能濃度の測定を実施。
- セシウム134およびセシウム137を検出、ヨウ素131は検出限界未満。

- 8月9日、原子炉格納容器内のガスを採取し、放射能濃度の測定を実施。
- セシウム134、セシウム137、クリプトン85、キセノン131mを検出、ヨウ素131は検出限界未満。

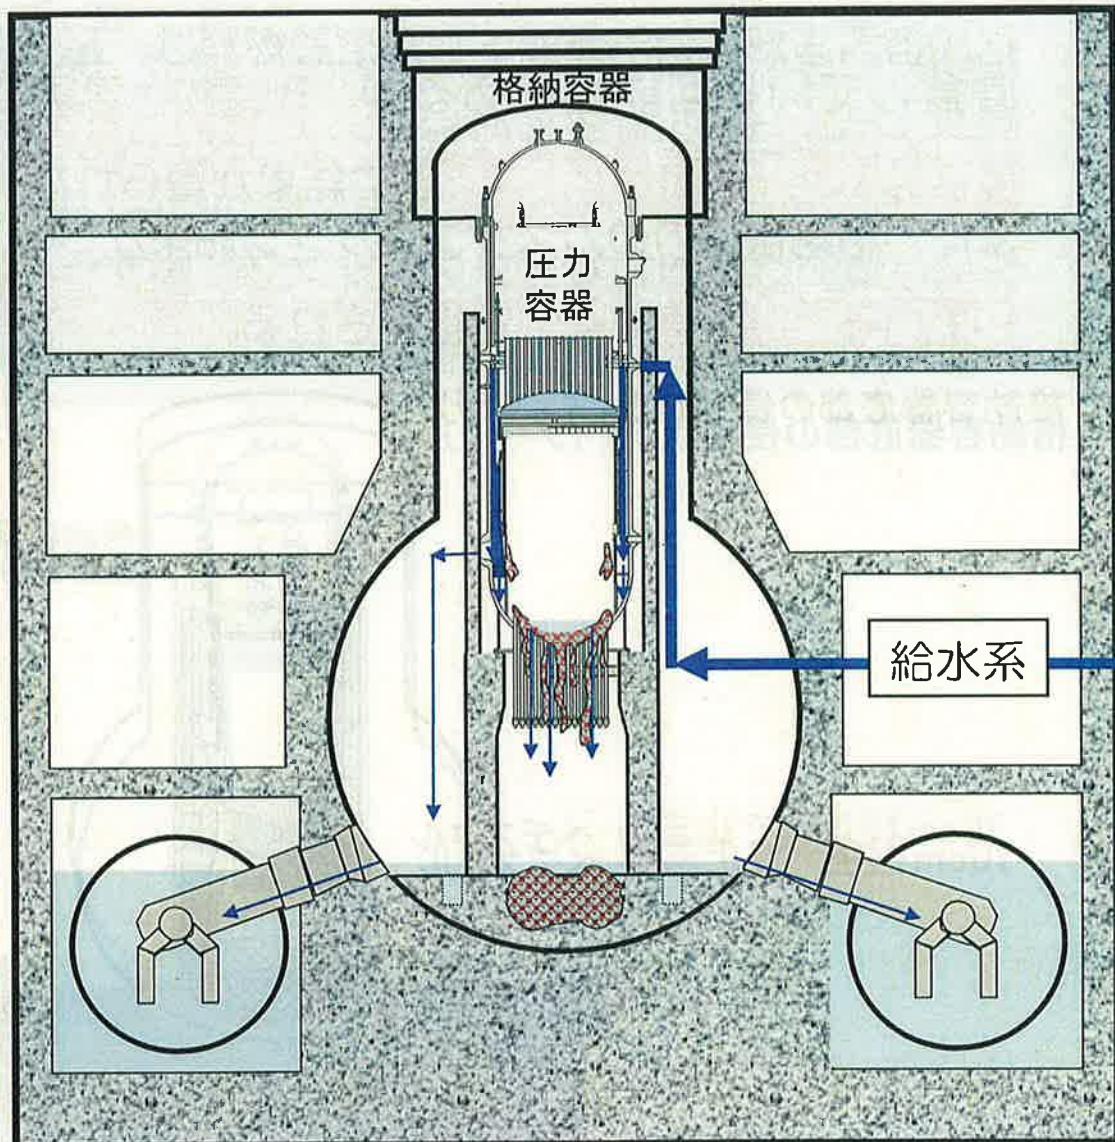
4-1. 1号機の損傷燃料の状態に関するまとめ①

- 燃料は、地震前にあった位置から溶融して下方に全て移動。
【MAAPによる解析】
- さらに、圧力容器の破損も発生している可能性が高く、格納容器の底部に相当量滴下していったと推定。
【水位計指示値による推定】
【注水実績に基づく熱バランスによる推定】
【格納容器内ガス濃度による推定】
【原子炉補機冷却系による推定】
【温度計指示値による評価】 等
- 現在、注水は給水系配管より実施中であり、圧力容器底部及び格納容器内の温度は100°C以下で安定。
- よって、格納容器に落下した燃料も注水により概ね水に接する状態で冷却されているものと評価。

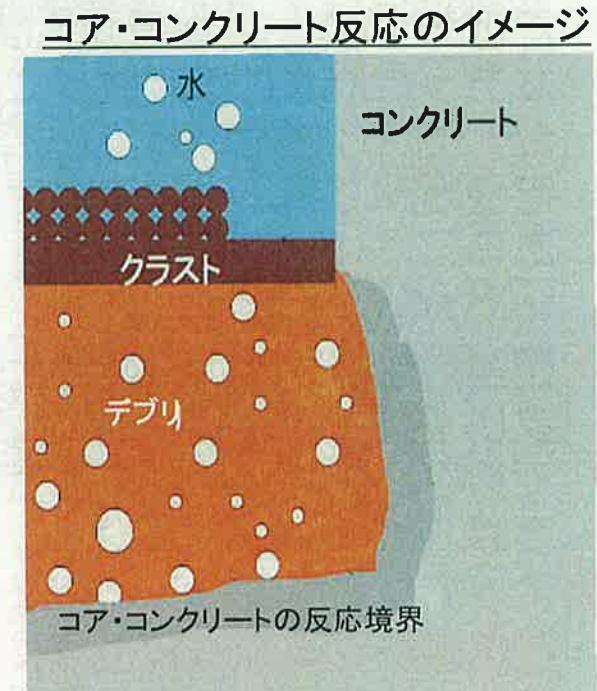
- 破損燃料（デブリ）の温度が高いまま（コンクリートの融点以上で）、格納容器に落下して格納容器底部のコンクリートに接する場合に発生（デブリがコンクリートを溶かす現象）
- デブリの熱源である崩壊熱は、時間と共に単調減少。加えて、反応が進むに従い、コンクリートとデブリが接触する面積が増える（除熱量が増える）ことから、コンクリートの侵食は限定的
- なお、以下の点からコンクリート侵食深さの正確な推定は困難
 - ▶ 格納容器底部のデブリの形状（平たい形状であれば除熱効果が大きくコンクリート反応は止まりやすい）が不明
 - ▶ コア・コンクリート反応の進行には諸説存在※
 - ✓ デブリ上部が水冷されて固化（クラスト化）することにより、水がデブリ下部まで到達せず、コア・コンクリート反応が進行するとの説
 - ✓ コア・コンクリート反応で発生するガスが、クラストを破壊し、水がデブリ層に流入することにより冷却され反応が止まるとの説
 - ✓ コア・コンクリート反応でクラストを破壊しない程度に発生するガスなどが、デブリ内部の熱伝達を活性化し、反応が進行するとの説

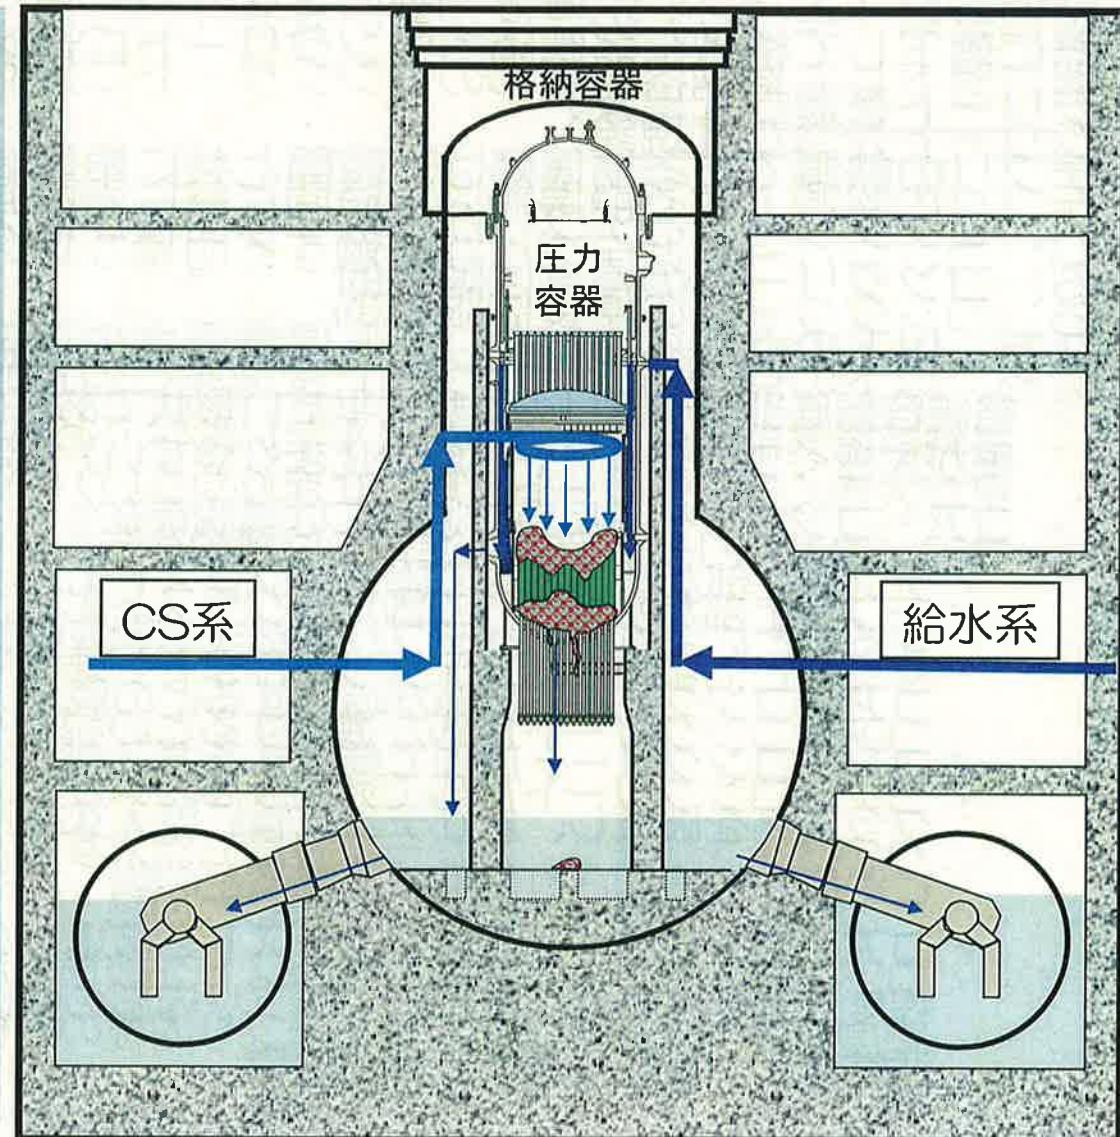
4-3. 格納容器内の状態に関するまとめ（2・3号機）

- 燃料は損傷・溶融したものの、一部は炉心部に残り、一部は原子炉圧力容器下部プレナム又は原子炉格納容器ペデスタルへ落下。

- 評価結果は、「地震発生前に燃料があった位置にほぼ残っている状況」から「損傷燃料の一部が格納容器底部に滴下」まで推定の幅がある。

- 現在、注水は給水系配管と炉心スプレイ系（CS系）配管から実施中であり、格納容器内の各箇所の温度は100°C以下で安定。

- よって、いずれに移動した燃料も注水により概ね水に接する状態で冷却されているものと評価。
